MUNICIPALIDAD DE ESQUEL  
Provincia de Chubut

**LICITACIÓN PÚBLICA N° 05/2018**

**EJECUCIÓN DE LA OBRA:  
SISTEMA DE DESAGÜES PLUVIALES  
DE LA CIUDAD DE ESQUEL**

## **I.1 Estudios geotécnicos - Nivel freático.**

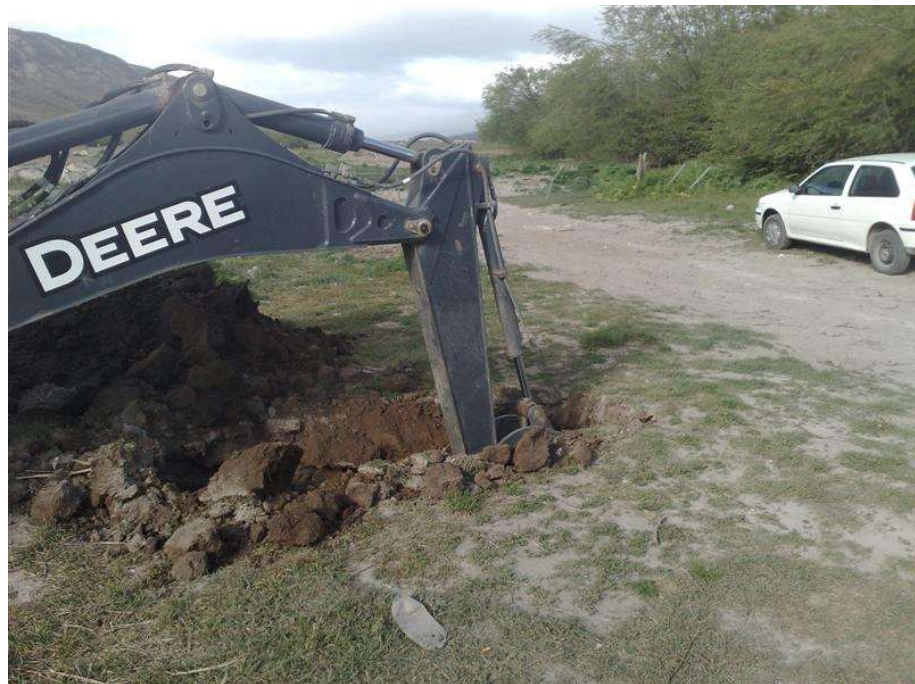
Foto 21. Ejecución Calicata N° 1

**Tabla N° 9 – Características Estratigráficas – Calicata N° 1**

<b>PROFUNDIDAD(m)</b>	<b>DESCRIPCION</b>
0.00 - 0.90	Relleno homogéneo compacto constituido por limos arenosos de color castaño.
0.90 - 1.10	Suelo de origen vegetal (turba).
mayor de 1.10	Arena arcillosa suelta de color castaño verdoso.

**Profundidad del Nivel Freático:** 1.50 metros

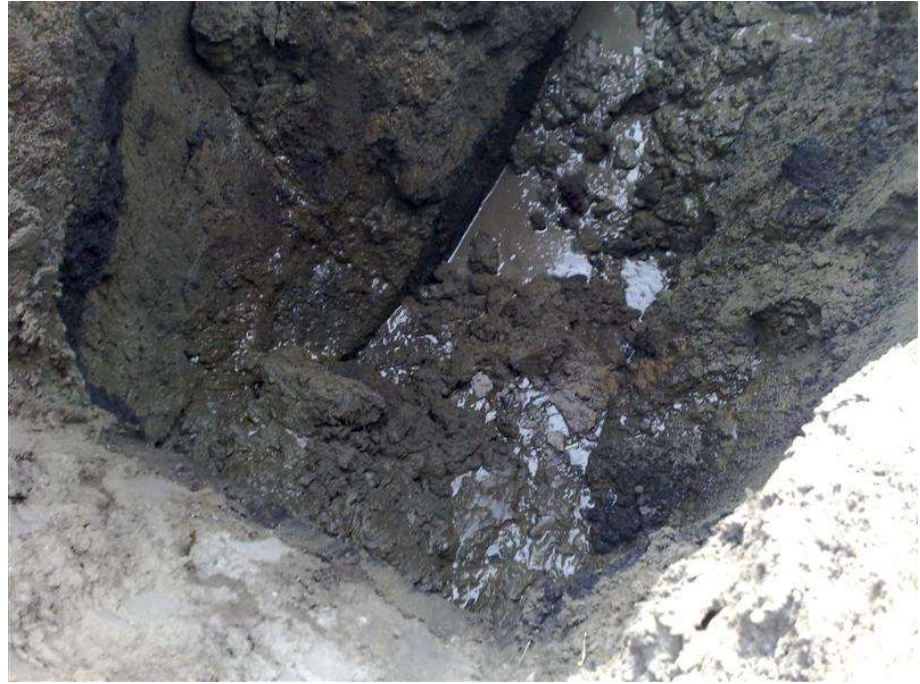
Foto 22. Calicata N° 2

**Tabla N° 10 – Características Estratigráficas – Calicata N° 2**

<b>PROFUNDIDAD(m)</b>	<b>DESCRIPCION</b>
0.00 - 1.00	Arena arcillosa suelta de color castaño verdoso.
mayor de 1.00	Gravas de tamaño máximo igual a 1 ½ “ y color gris.

**Profundidad del Nivel Freático:** 1.00 metros

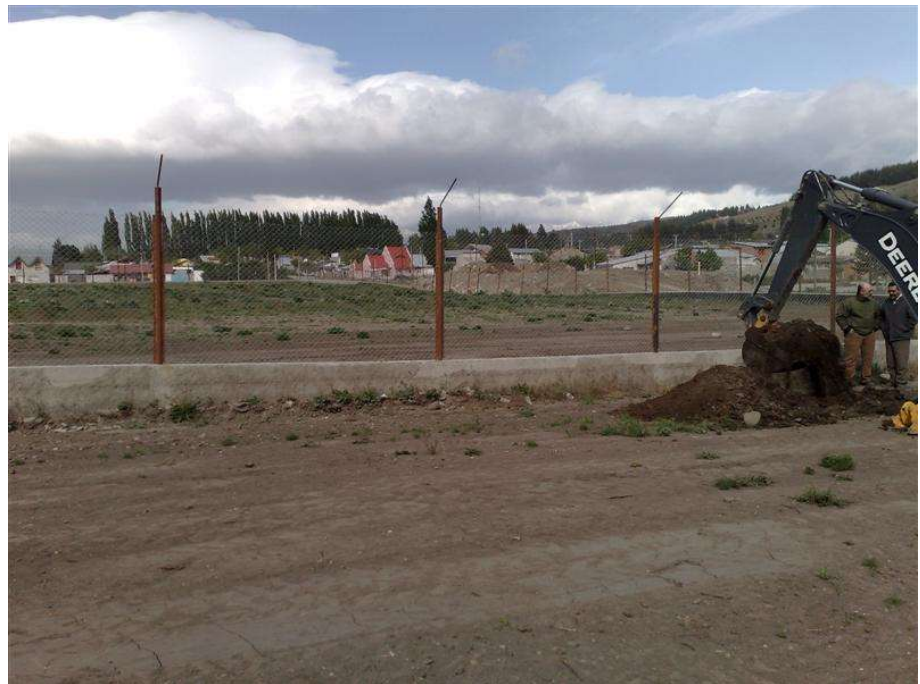
Foto 23. Ejecución Calicata N° 3- Club Belgrano

**Tabla N° 11 – Características Estratigráficas – Calicata N° 3**

<b>PROFUNDIDAD(m)</b>	<b>DESCRIPCION</b>
0.00 - 0.60	Relleno heterogéneo.
0.60 - 2.30	Arena limo arcillosa suelta de color verdoso.
mayor de 2.30	Suelo de origen vegetal (turba).

**Profundidad del Nivel Freático:** 1.60 metros

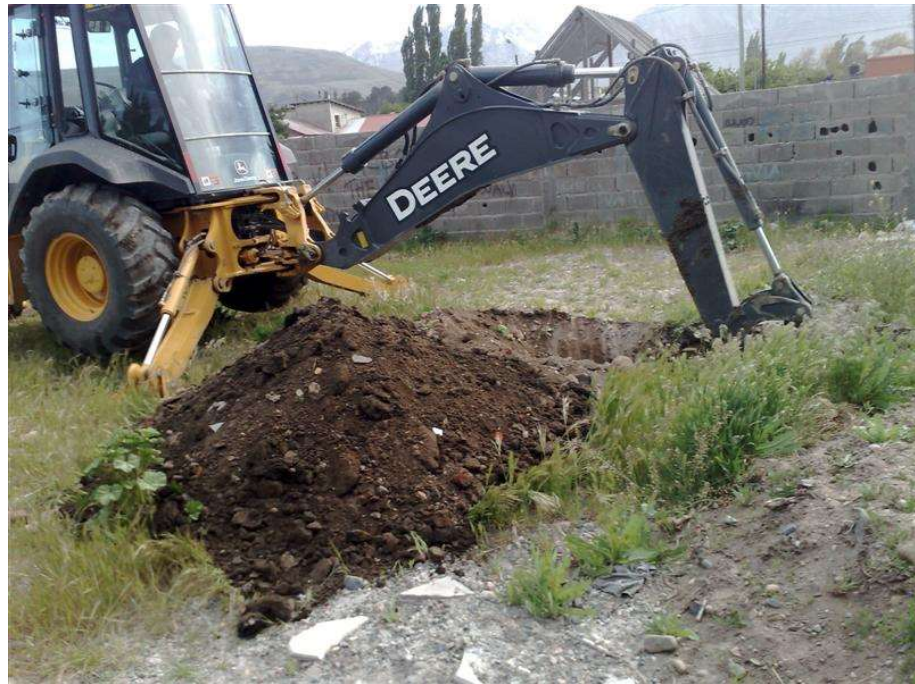
Foto 24. Ejecución Calicata N° 4

**Tabla N° 12 – Características Estratigráficas – Calicata N° 4**

<b>PROFUNDIDAD(m)</b>	<b>DESCRIPCION</b>
0.00 - 0.60	Relleno heterogéneo.
0.60 - 1.30	Suelo de origen vegetal.
1.30 - 2.60	Arena limosa suelta de color castaño verdoso.
mayor de 2.60	Grava fina c/ presencia de materia orgánica y clastos fracturados

**Profundidad del Nivel Freático:** 2.60 metros

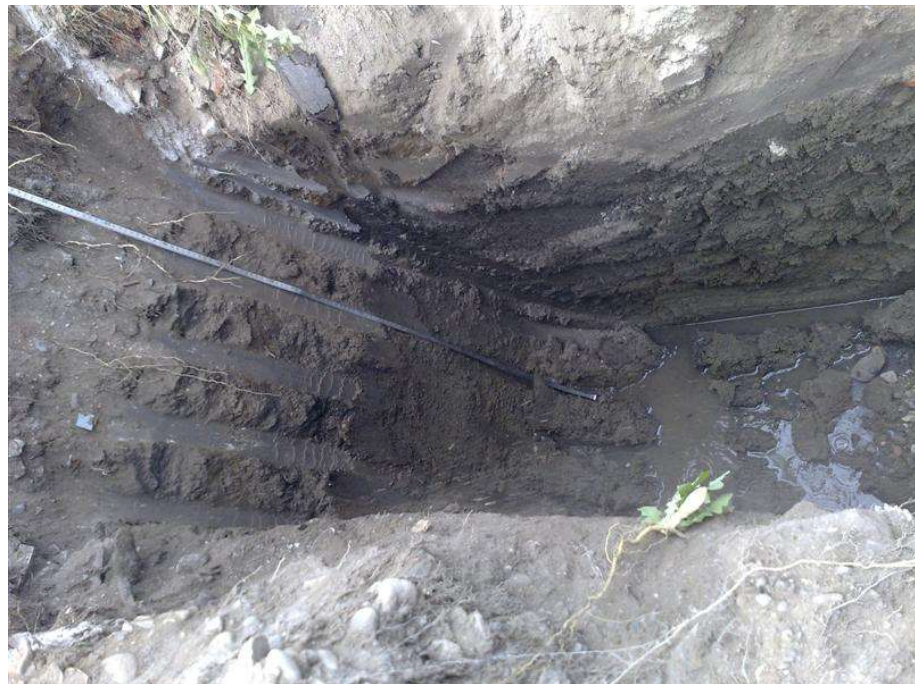
Foto 25. Ejecución Calicata N° 5

**Tabla N° 13 – Características Estratigráficas – Calicata N° 5**

<b>PROFUNDIDAD(m)</b>	<b>DESCRIPCION</b>
0.00 - 0.30	Relleno heterogéneo
mayor de 0.30	Suelo de origen vegetal (turba).

**Profundidad del Nivel Freático:** --- metros

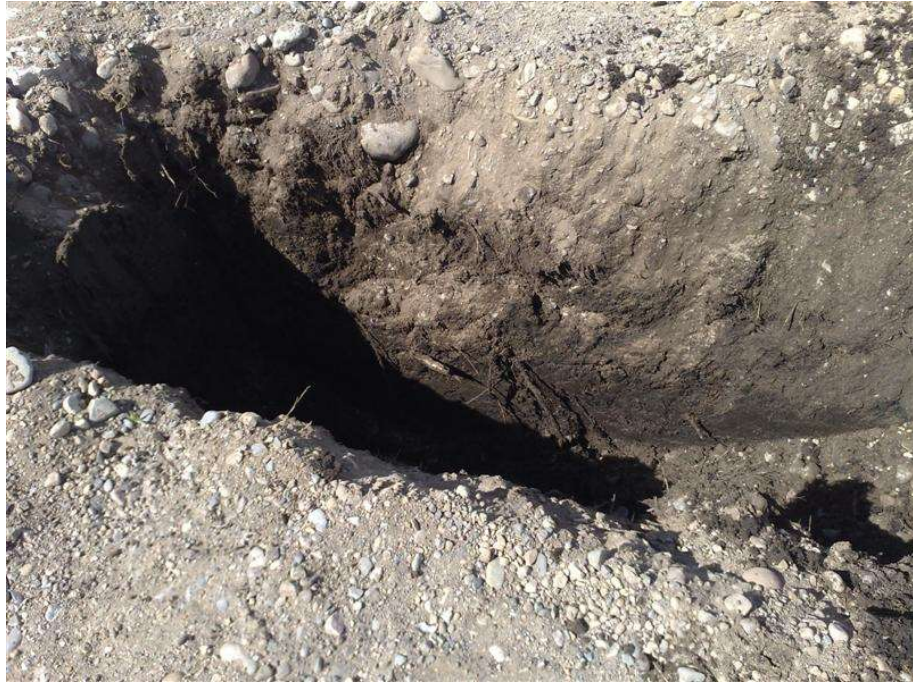
Foto 26. Ejecución Calicata N° 6

**Tabla N° 14 – Características Estratigráficas – Calicata N° 6**

<b>PROFUNDIDAD(m)</b>	<b>DESCRIPCION</b>
0.00 - 1.40	Relleno compacto constituido por limos de color castaño con presencia de gravas.
1.40 - 2.00	Arena suelta de color castaño.
mayor de 2.00	Arena arcillosa suelta de color gris verdoso.

**Profundidad del Nivel Freático:** 2.00 metros
